Wings Ürünlerinde Thinfinity3.0 Yönetim Paneli

2.74.00.00 versiyon ile Thinfinity v3.0 a geçiş yapılmaktadır. Bu geçiş ile birlikte Wings ürünlerinde Yönetim paneli arayüzü değişmektedir. Arayüz değişimi ile birlikte belirli bilgiler yeniden tanımlanmalıdır.

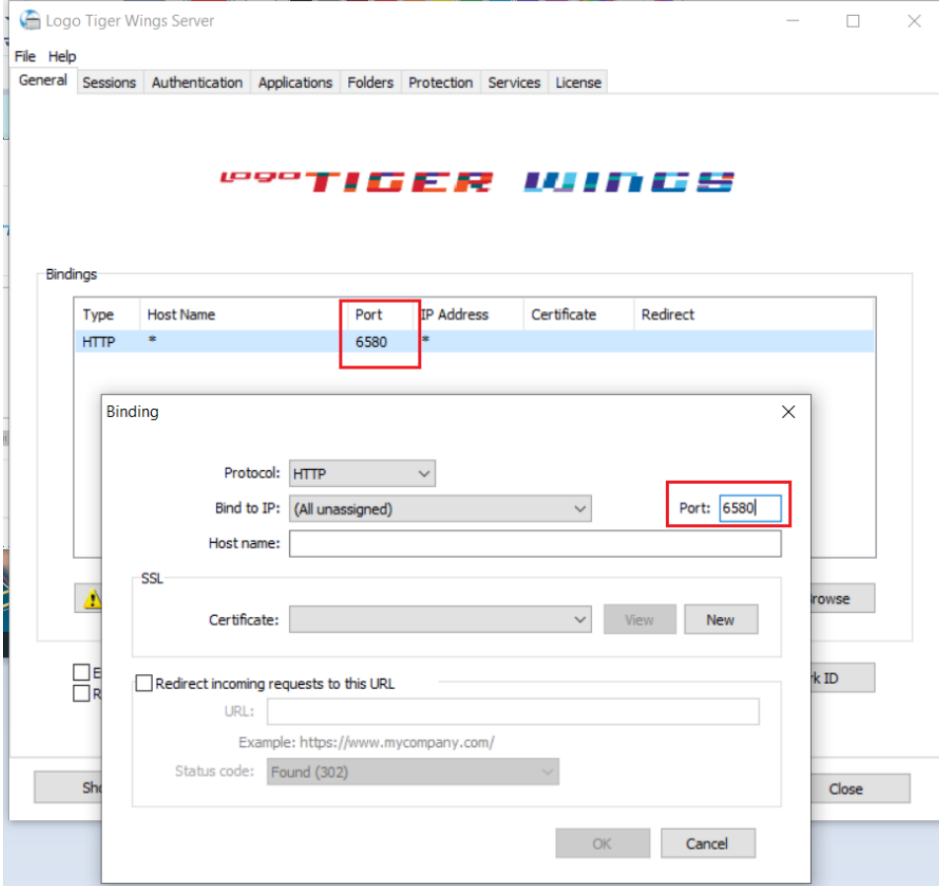
General sekmesinde port numarası öndeğer 6580 olarak gelir. Bu nedenle 6580 harici port kullanılıyorsa yeniden tanımlanmalıdır.

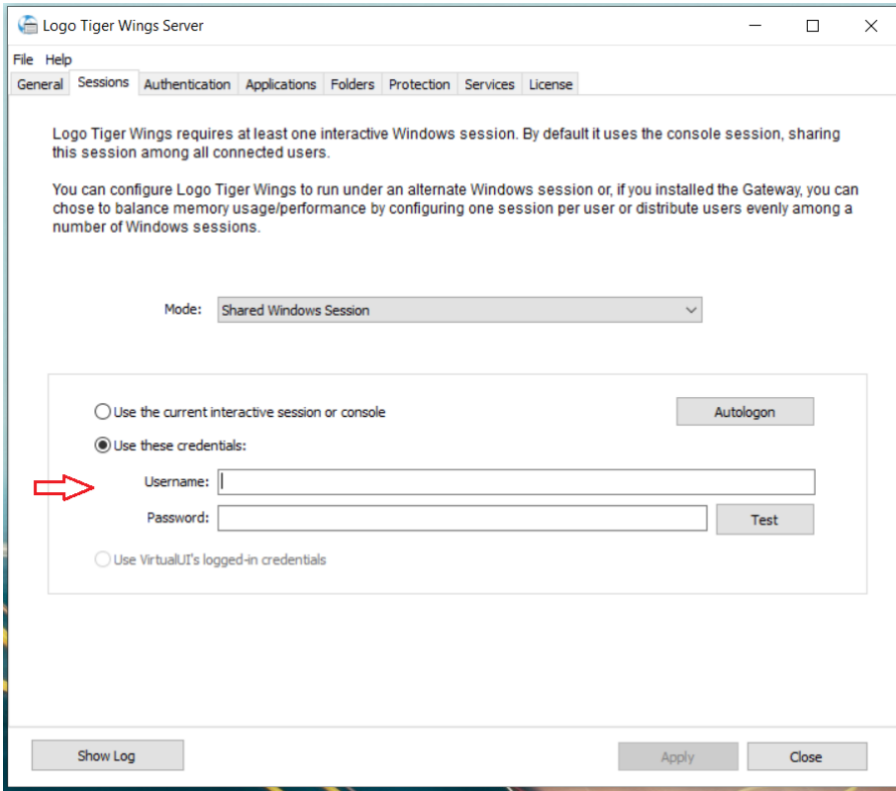
Sessions sekmesinde 2.74.00 sürüme geçiş ile Username ve Password bilgilerinin boş gelmesi durumunda versiyon geçişi öncesi kullanılan bilgiler yeniden tanımlanmalıdır.

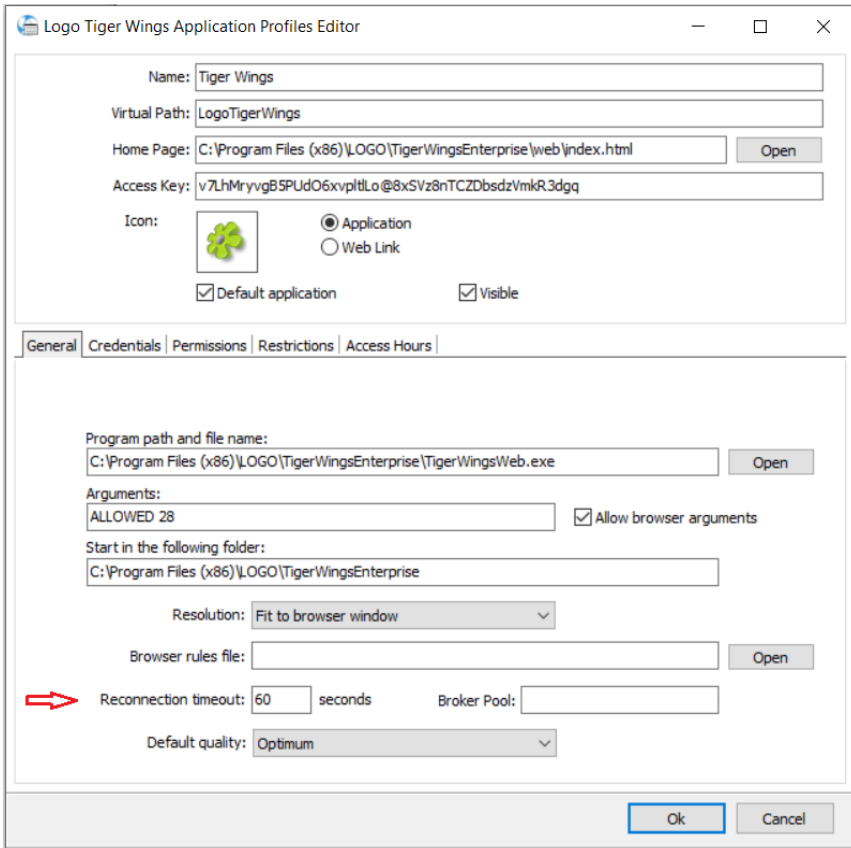
Applications sekmesinde Reconnection timeout değeri, Thinfinity v3 geçişi ile öndeğer 60 olarak gelir. 2.74.00.00 versiyon geçişi öncesi farklı bir değer tanımlandı ise güncellenmelidir.

Wings Yönetim Paneli'nde değişiklik yapıldı ise Windows Hizmetler altında yer alan Logo Go Wings/Tiger Logo Go/ Tiger Wings servis dosyası stop-start edilmelidir.

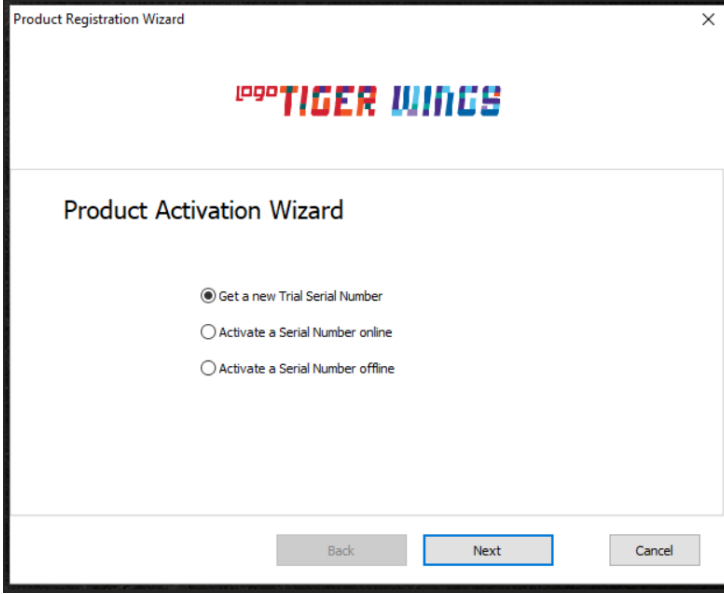
Wings ürünlerinde 2.74.00.00 sürümüne geçiş sonrası Yönetim paneli açılmak istendiğinde aşağıdaki şekilde ekran gelirse, **Wings program klasörü altındaki \\VUI\\bin64 ile VUI\\bin32 içindeki Logo.Web.Client.Registration.exe config** dosyasında HOME_PAGE, FILE_NAME, START_DIR satırlarında programın klasör yolu kontrol edilmelidir.

Program klasör yolu farklı ise düzeltilmelidir.

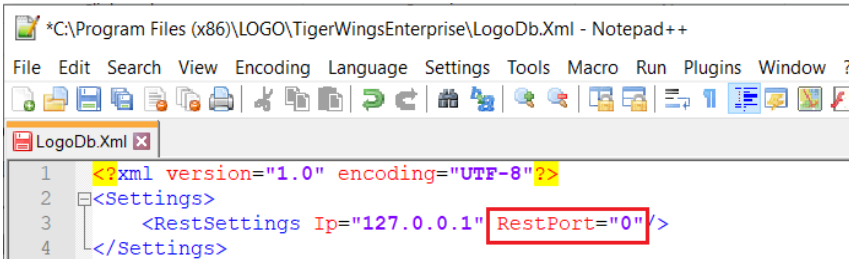
Wings Program klasörü içinde bulunan LogoDb.Xml dosyasında RestPort alanı 0 ise; Sistem işletmeni açılarak Yönetim/Veritabanı Lisans Sunucu Ayarları/Lisans Sunucu Bilgileri sekmesinde kaydet yapılmalıdır.

2.74.00.00 versiyondaki Wings ürünü için Sistem işletmeninde lisans yenileme yapılmalıdır.

Hizmetlerden, Masaüstü uygulamasına ait (LOGO_TIGERWINGSENTERPRISE_Service_19042_100517_2_74) servis dosyası stop-start edilmelidir.
